RESTAURÁTORSKÝ PRŮZKUM BAREVNÝCH A OMÍTKOVÝCH VRSTEV

BUDOVA VŠCHT

NÁLEZOVÁ ZPRÁVA

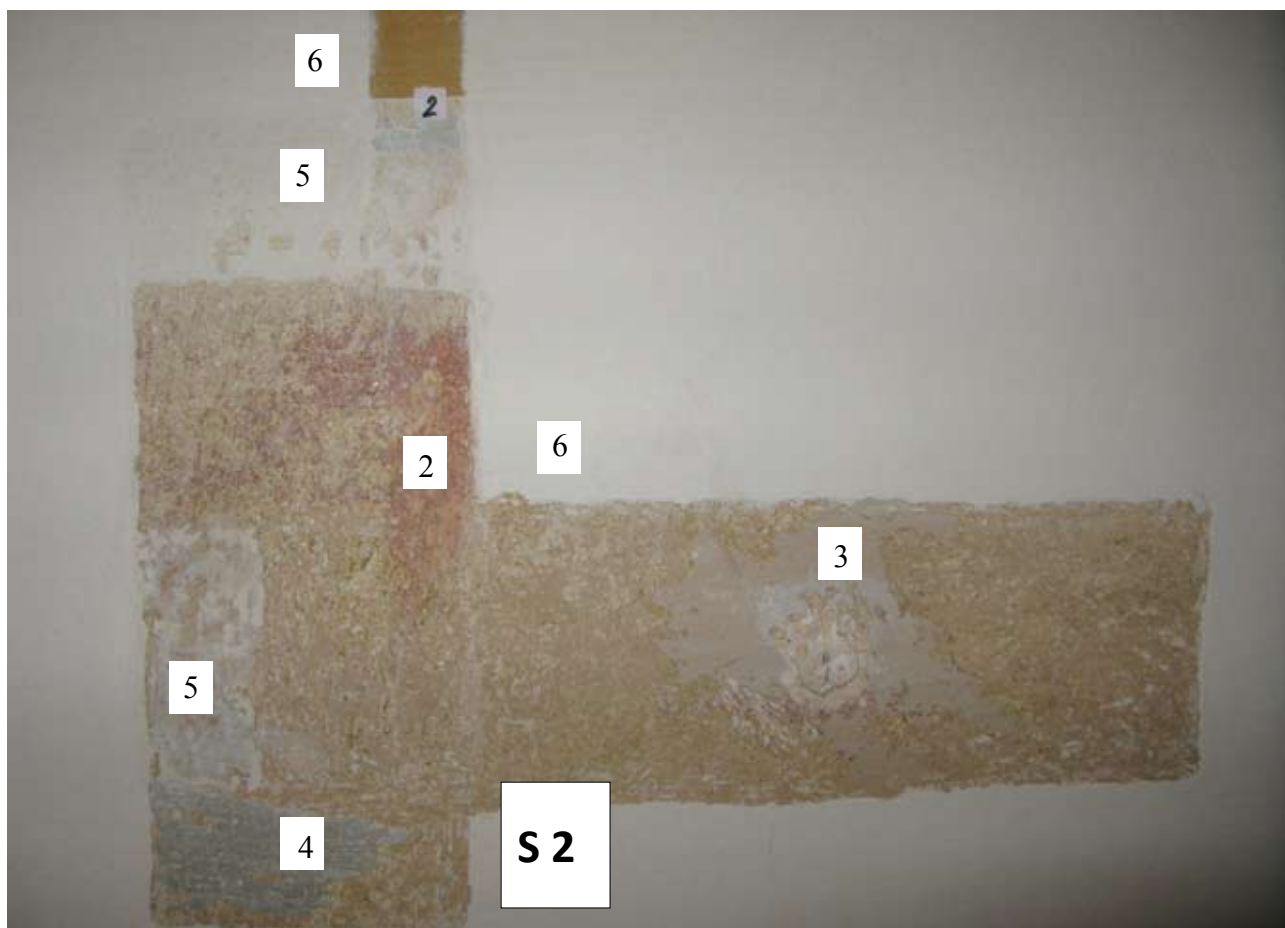
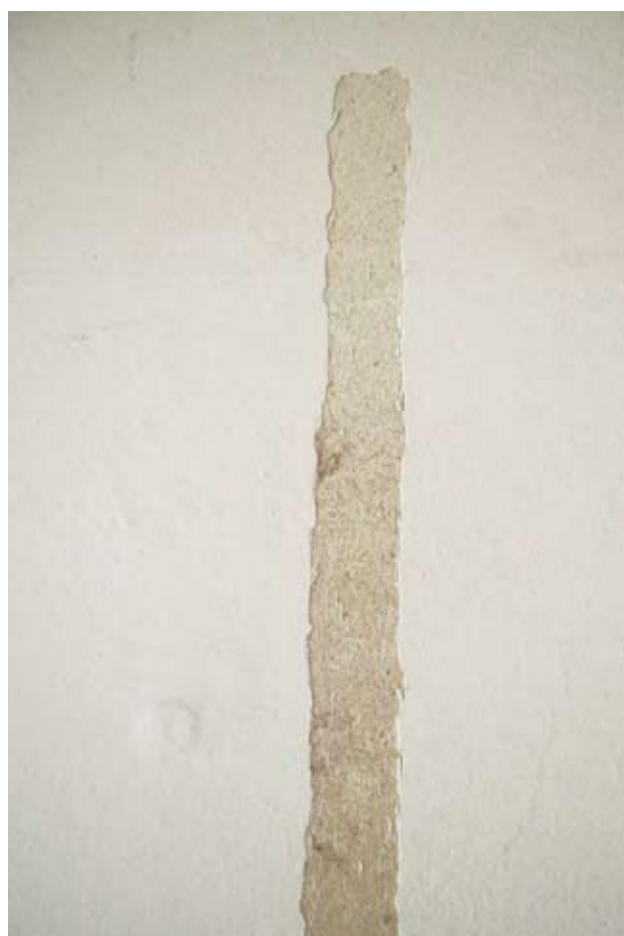
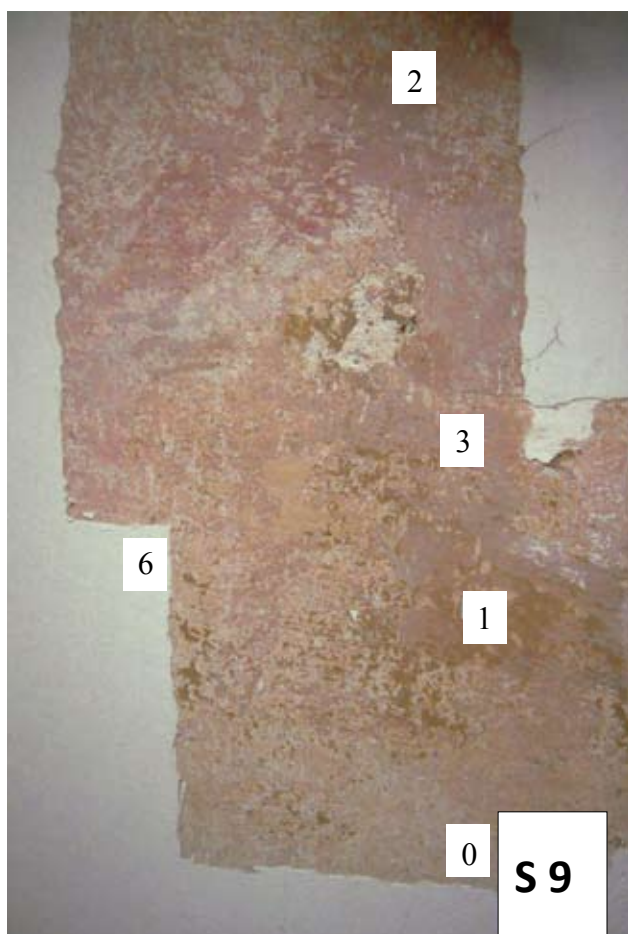
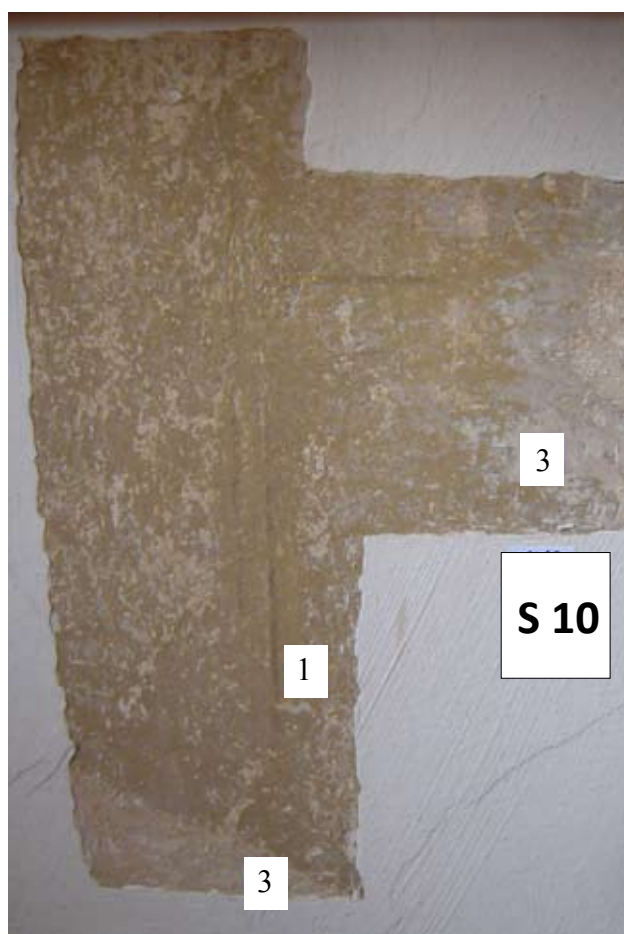
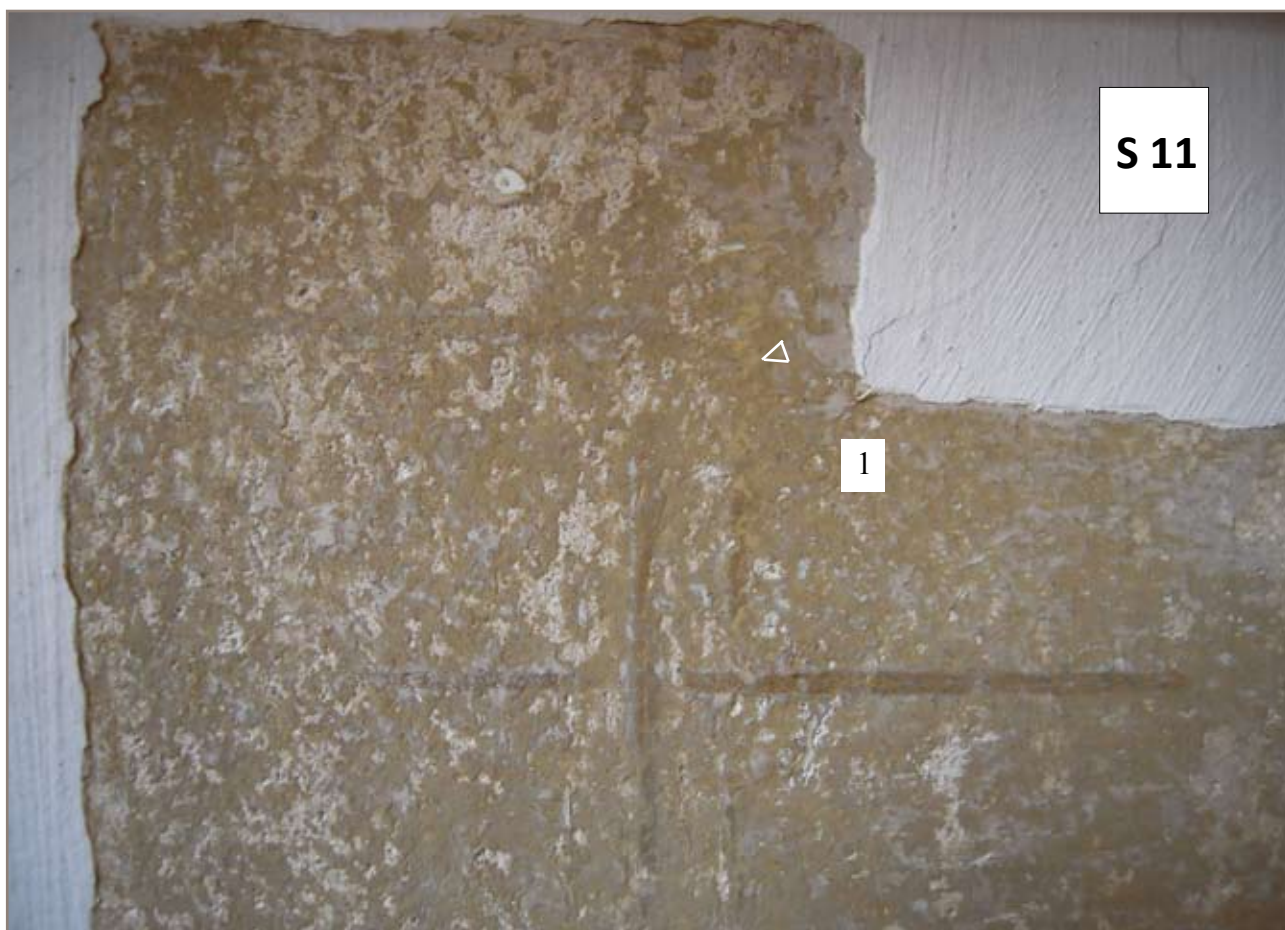
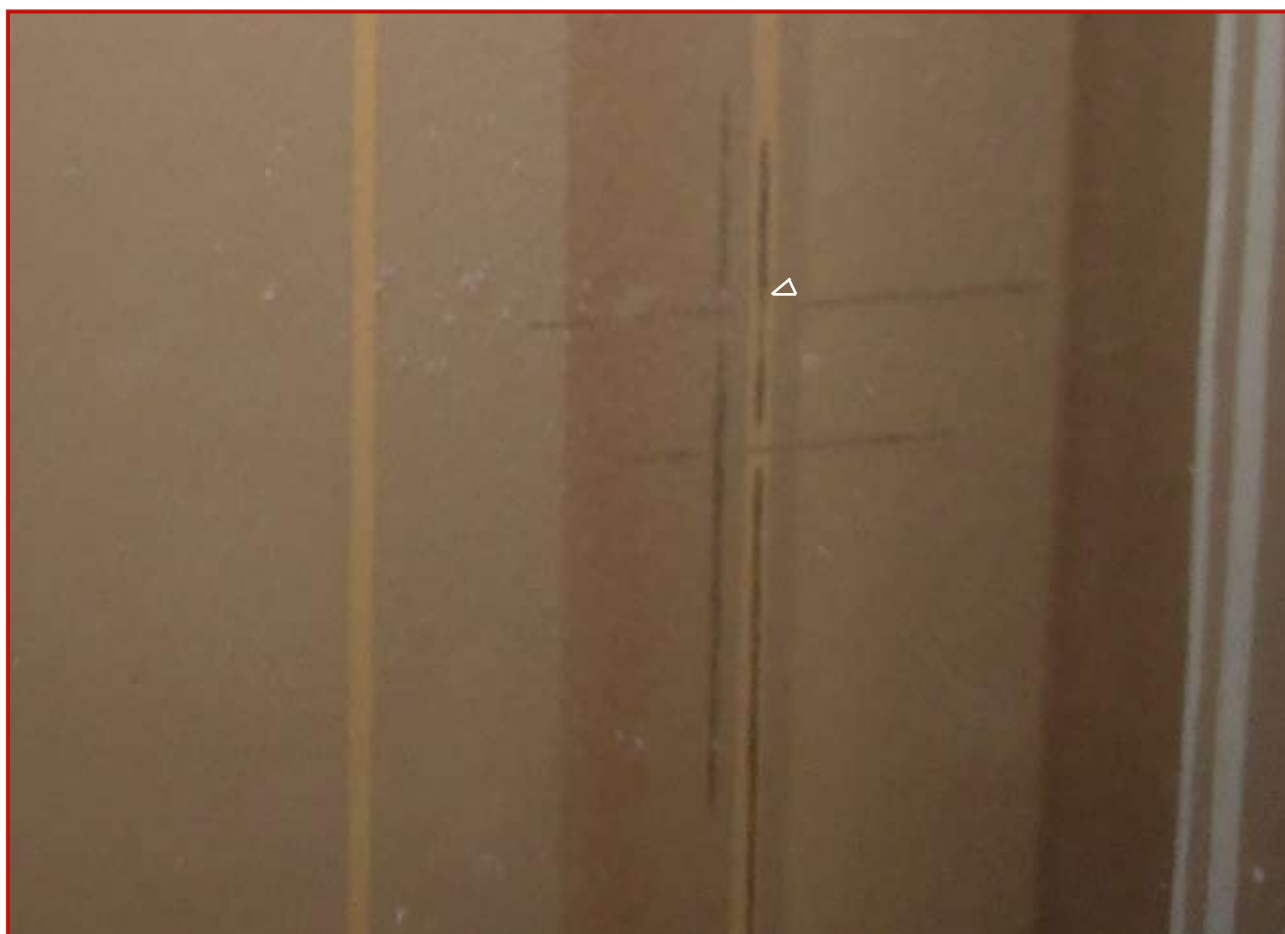
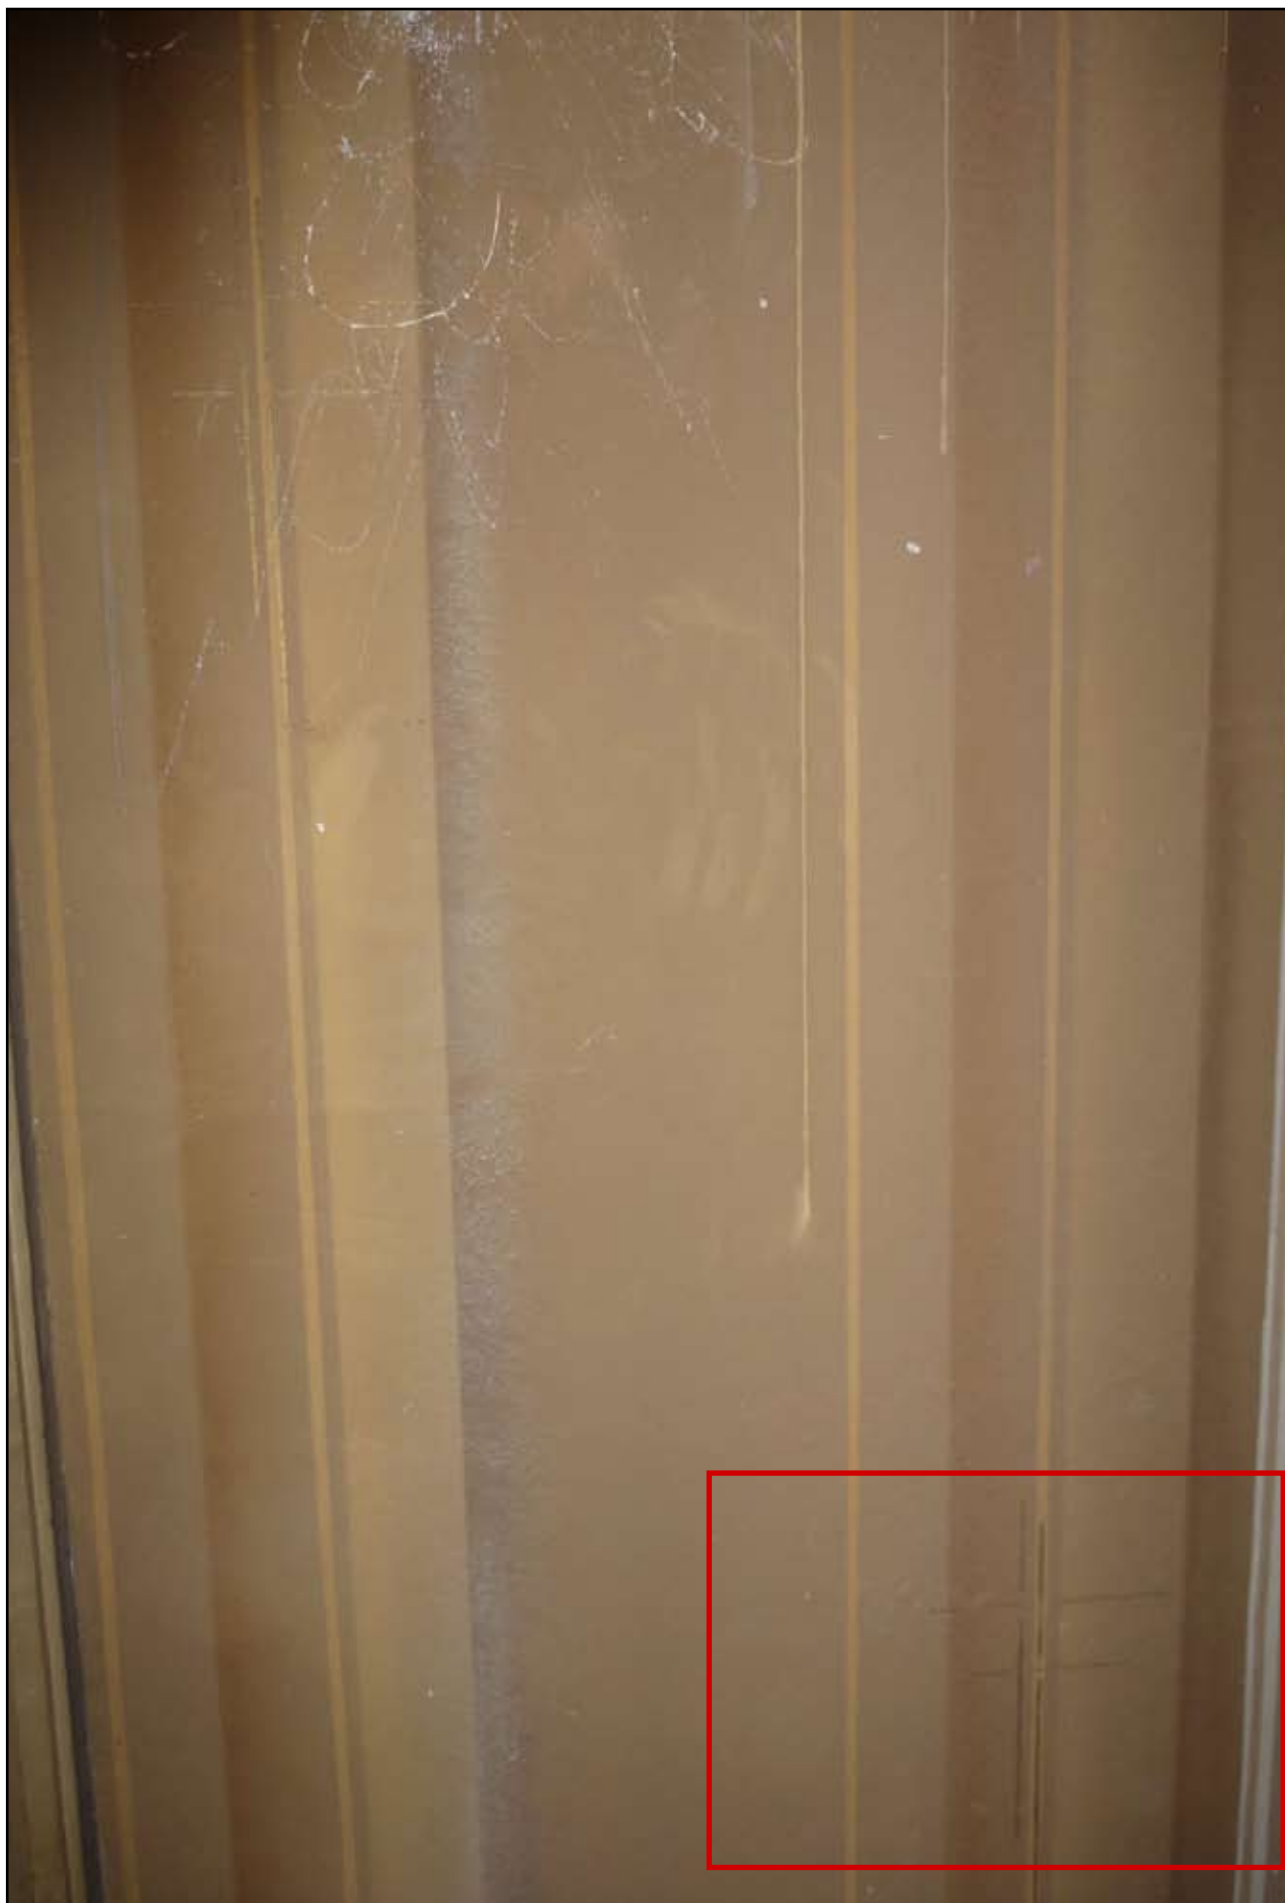
MÍSTNOST Č. 1

Nejstarší nalezená barevná vrstva č.1, se fragmentárně vyskytuje na všech stěnách v místnosti, nejlépe je dochovaná na dvou místech v soklové části čelní stěny. Jedná se o dva větší fragmenty monochromního hnědého tónu (khaki), na kterých je zřetelné bronzové lineární zdobení s nepatrnými zbytky žlutého tónu. Díky těmto dvěma nálezům, lze s jistotou konstatovat, že se jedná o původní výmalbu, jež je zaznamenána na dobových fotografiích, tzn. ilusivní dřevěné obložení stěn. K objasnění podoby výmalby, přispělo odstranění skříně při rekonstrukci jednoho z prostorů budovy, které odhalilo zcela neporušenou původní malbu, postrádající mladší nátěry. Malba stropu a horní část stěn při stropu je v nejstarší vrstvě bílá lomeného odstínu.

Následující vrstva č.2, monochromního červeného tónu, se nachází na všech částech stěn, vyjma soklové části čelní stěny. Její spojitost s nejstarší nalezenou malbou je nepravděpodobná.

Při dalších úpravách prostoru, mohlo dojít k mechanickému odstranění této syté červené vrstvy, přičemž byla poškozena vrstva původní. Následující světle růžový nátěr, může být jen bílá mezivrstva obarvená zbytky červené.

Prokazatelně barevně členěná malba je vrstva č. 4 - latexový nátěr. Modrozelené plochy stěn jsou uzavřeny ve světlých okrových rámcích, strop a horní část stěn při stropu je v této vrstvě monochromně okrový.

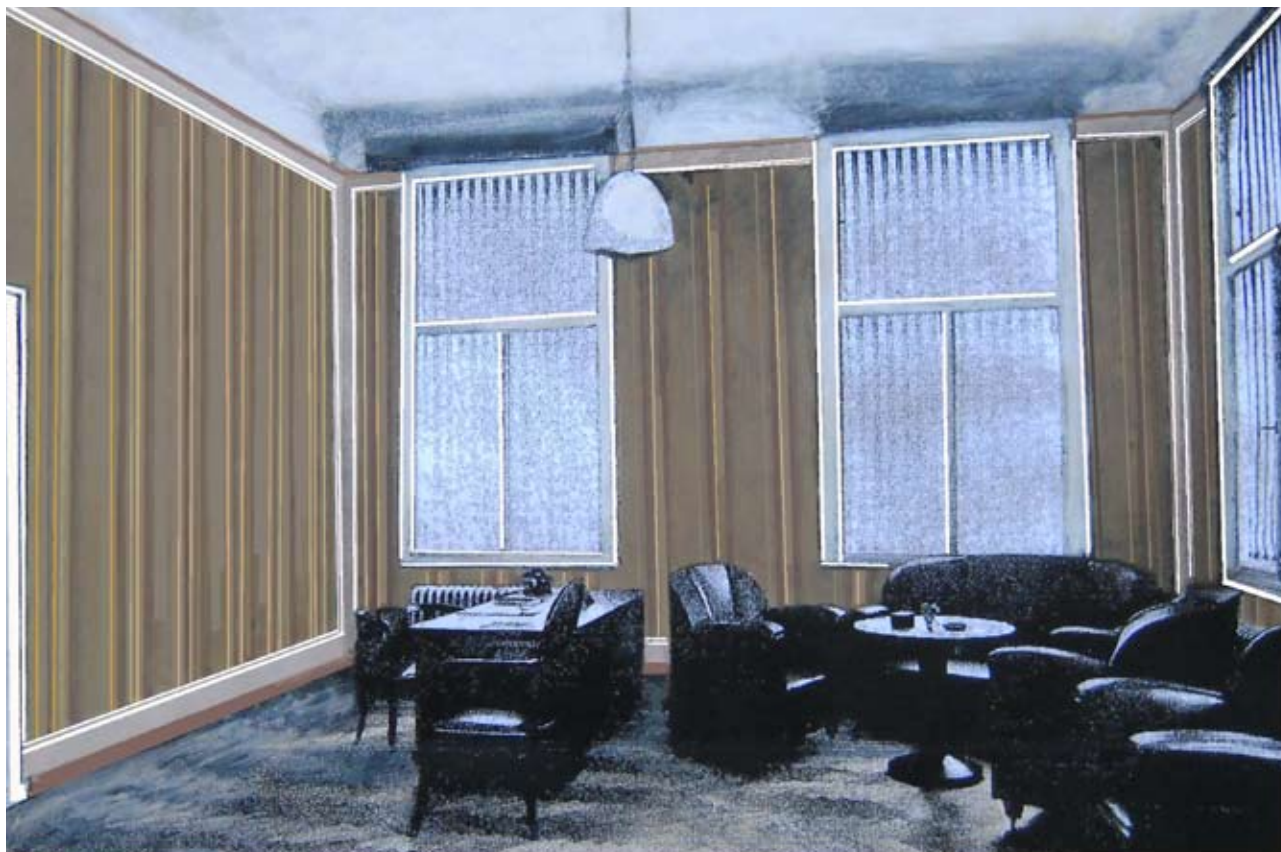
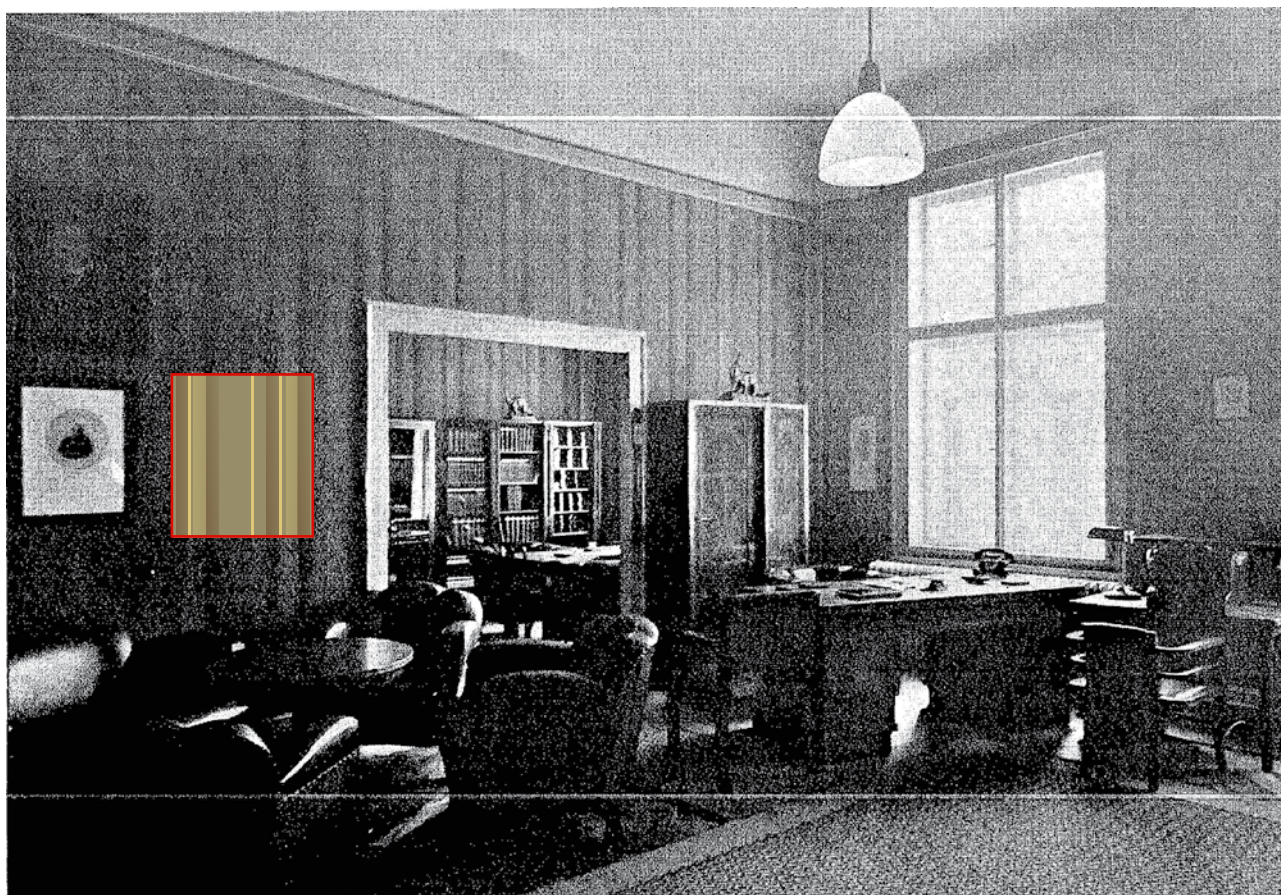
Návrh barevné koncepce interiéru, vycházející z dobové fotografie

Fotografie použitá z monografie " Novostavba vysoké školy chemicko - technologického inženýrství v Praze - Dejvicích; Architekt Ing. Dr. S. Ondřej "

V minulosti byla původní výmalba, ve všech čtyřech místnostech, mechanicky seškrábána, její stav dochování je velmi špatný. Datovat ji lze pravděpodobně k počátku vzniku budovy, což je okolo roku 1932. Jedná se zřejmě o klišovou malbu s hlinkovým plnidlem; k upřesnění techniky by přispěl laboratorní průzkum. Nalezeny byly pouze dva konkrétní fragmenty (S10, S11) a to v místnosti č. 1; na monochromním hnědém podkladu je zřetelné lineární zdobení (bronz). Tyto dva zdobné prvky zcela odpovídají podobě výmalby, objevené nedávno při rekonstrukcích jednoho z prostorů budovy (fotografie str.12, 14). Objevená malba je naprosto identická s podobou interiérů, jež jsou zaznamenány na fotografiích z monografie: „Novostavba vysoké školy chemicko - technologického inženýrství v Praze - Dejvicích; Architekt Ing. Dr. S. Ondřej“. Malba interiéru se díky těmto fotografiím stává s přesností rekonstruovatelná.

Závěrem lze konstatovat, že pro rekonstrukci maleb zmíněných prostorů je kvalitních podkladů dostatek, navrácení jistě přispěje k celkovému zhodnocení prostorů a jejich reprezentativním účelům.

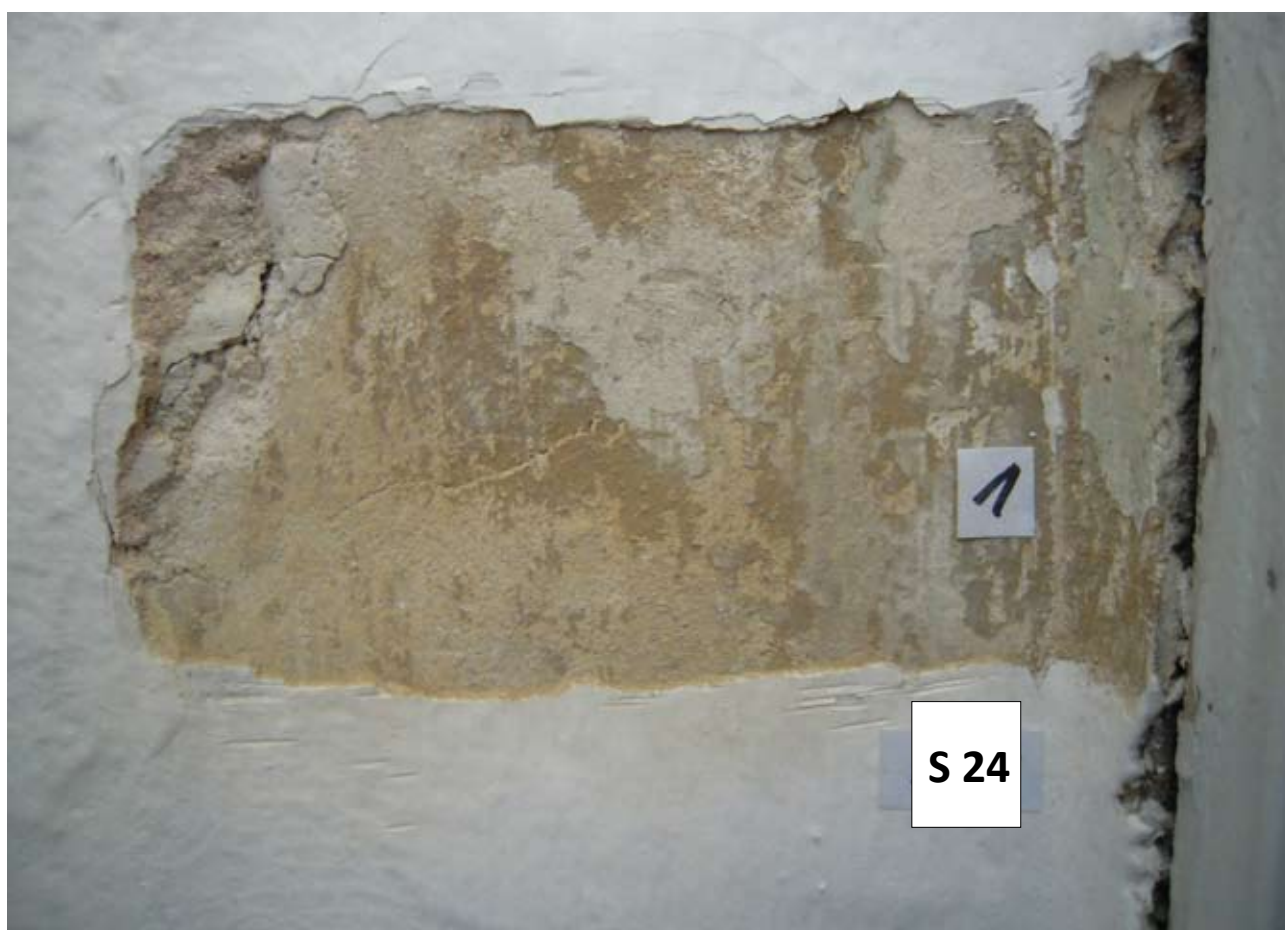
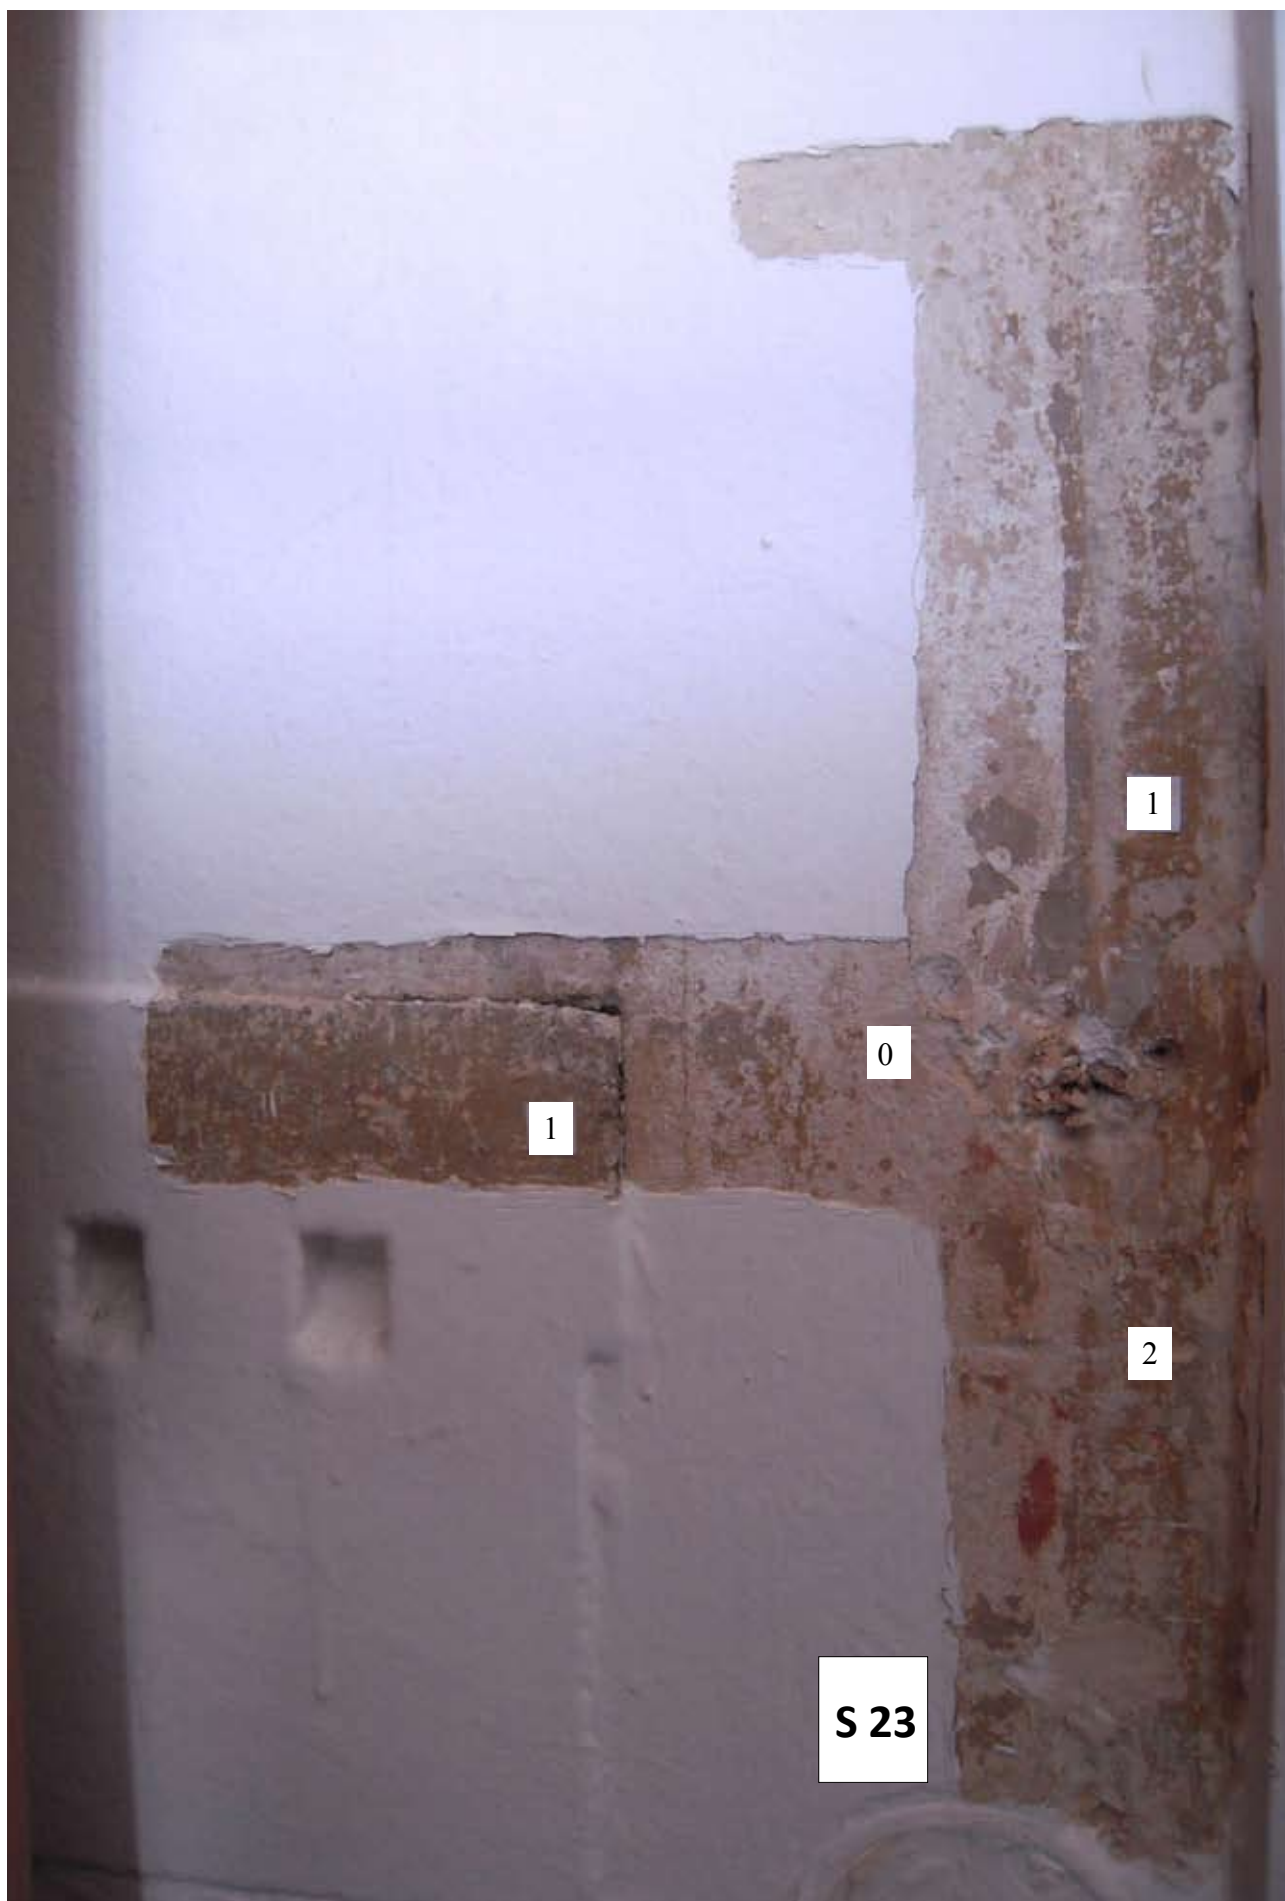
MÍSTNOST Č. 2

V místnostech č. 2 a 3 se v nejstarší vrstvě opět nachází fragmenty hnědé (khaki), je tedy možné, že malba těchto prostorů byla stejná; tzn. ilusivní dřevěné obložení stěn. Nálezy čtvrtého prostoru jsou nejchudší, barevnost základního tónu již neodpovídá vrstvám v předcházejících místnostech. Dle starších půdorysů je možné, že prostory 3 a 4 byly odlišně členěny než je dnes, a taktéž jejich účel užití mohl být odlišný. Zda byla malba monochromní či opět ilusivně členěná, se již nelze dohadovat.
